## **CUADERNOS DE ARQUITECTURA POPULAR DE PASARÓN DE LA VERA**

Vol. 2 Solanas y cuerpos volados de Pasarón de la Vera

Autores: Alberto González Puértolas  
Ismael Muñoz García

2014. Pasarón de la Vera

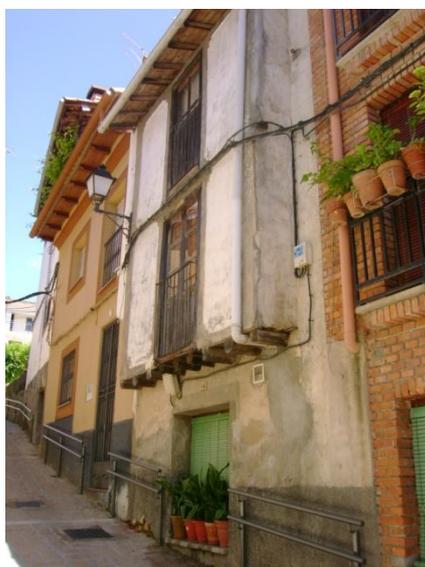
Ejemplo de cuerpo volado cerrado. C/ Fray Martín Pavón nº 5

Como decimos, los cuerpos volados aparecen en las plantas superiores construidas ya a base de entramado de madera siendo su empleo el que posibilita ejecución, y podemos considerar dos tipologías de cuerpo volado: el cerrado y el abierto. Generalmente, el cerrado parte directamente de la planta primera y engloba ya la totalidad de las plantas de manera que toda la fachada avanza con respecto a la planta baja e invade la calle en mayor o menor grado, a veces con vuelos sucesivos. El cuerpo volado surge de la prolongación de los cuarterones o vigas de madera del forjado de planta, muchas veces reforzados mediante la adición de otro can inferior o bien mediante la inclusión de tornapuntas anclados al muro de mampostería.

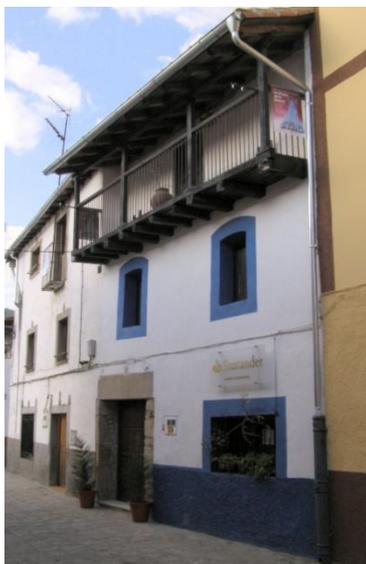
Ejemplo de solana en la planta superior. C/ Manuel López Aparicio nº 9

Las solanas, ya sean voladas o integradas dentro del cuerpo volado cuentan por lo general con barandillas metálicas, de redondillo liso macizo, o de madera, bien de tabla recortada o de cuadradillo girado, siendo escasas en la Vera las torneadas, así como con pies derechos de madera rematados en zapatas que recogen la viga horizontal que recibe los cuarterones de la estructura de cubierta.

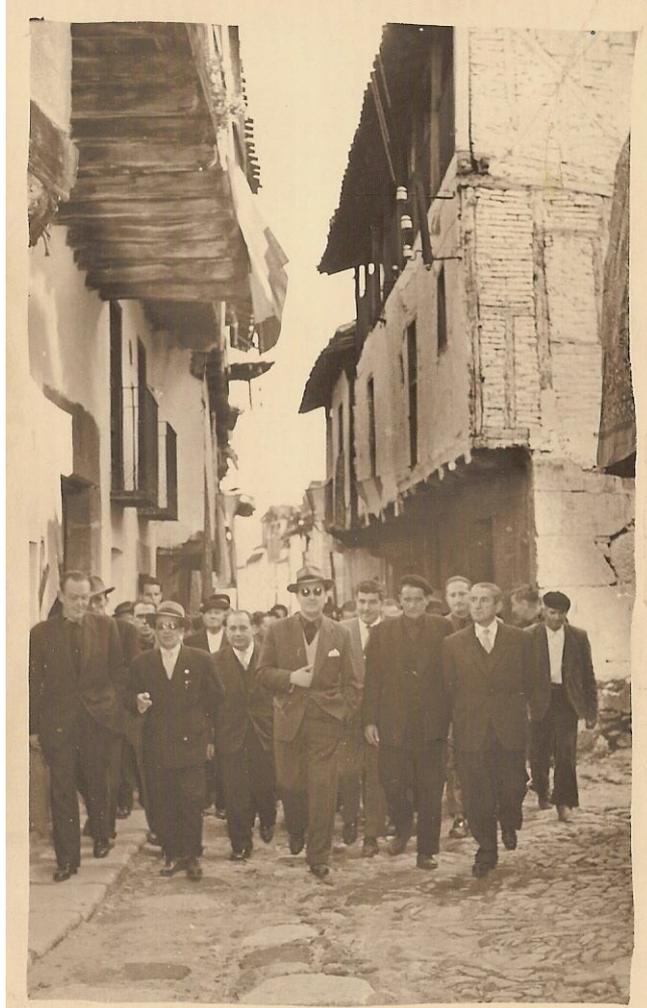
Esta vista de la Calle Luís Garzón durante la visita del Gobernador Civil de la Provincia en la década de los años 50 nos ofrece una de las imágenes más claras de lo que venimos hablando y que difiere bastante de la que vemos hoy en día.

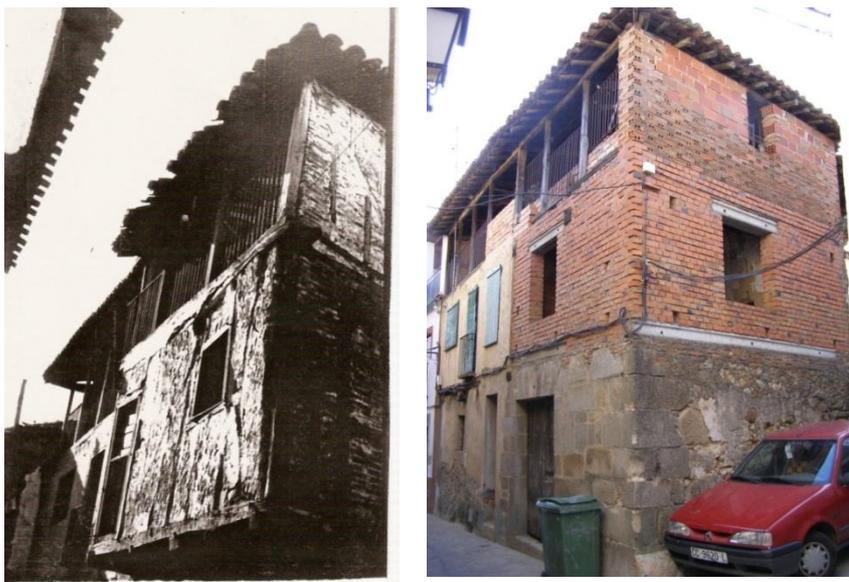
**C/ Luís Garzón nº 14.**

La vivienda contaba con un cuerpo volado cerrado que arrancaba de la planta primera y que se abría al exterior en su planta superior con una solana. En la actualidad existe la solana superior aunque ya nada avanza sobre la calle.

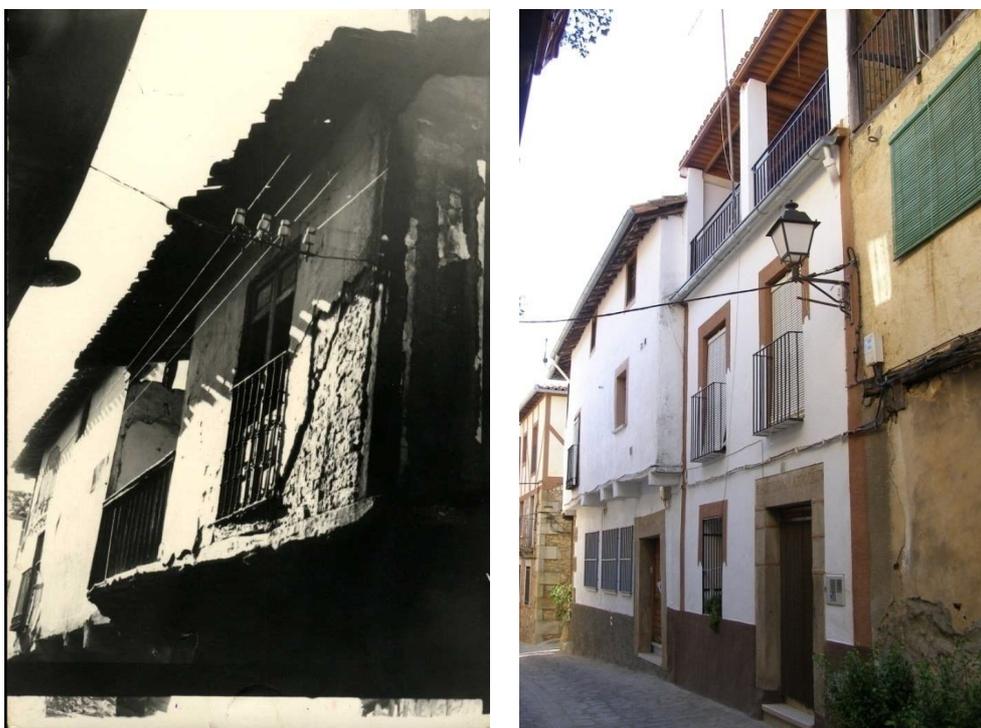
**C/ Luís Garzón nº 16.**

Este es el cuerpo volado con el que contaba esta vivienda, formado por una parte cerrada y por una pequeña solana en el extremo. Hoy la vivienda cuenta con una planta más y su fachada se ajusta a la alineación de la calle.

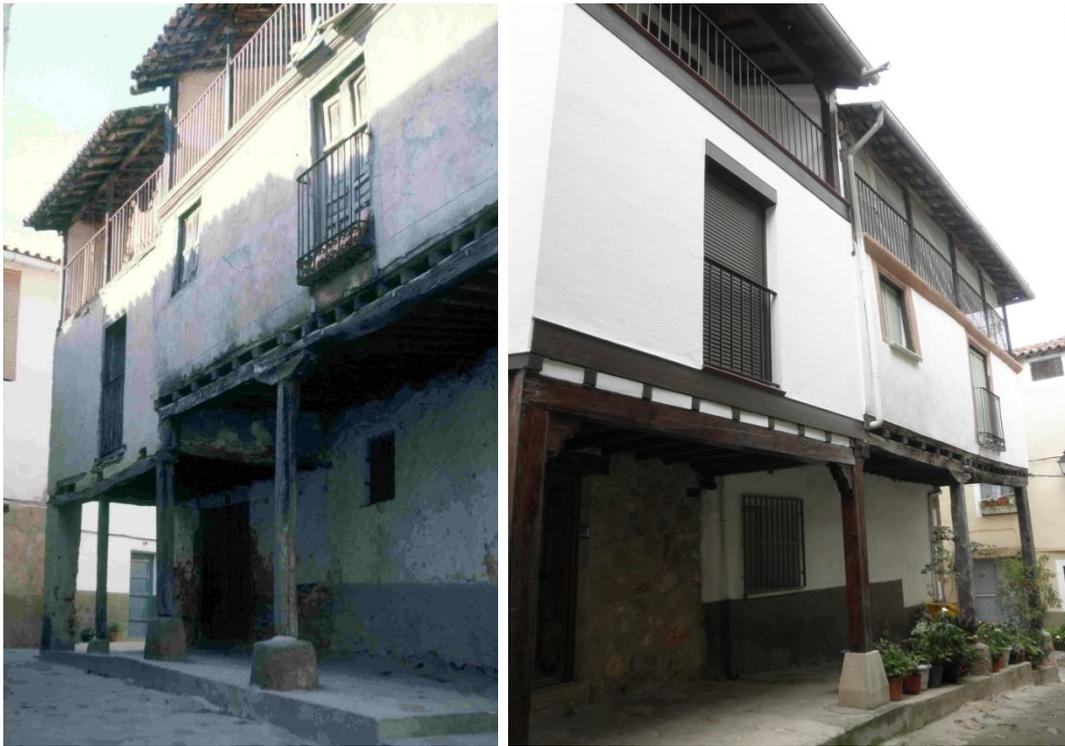
**C/ Luís Garzón nº 18 y 20.**

Interesante imagen de uno de los escasos espacios porticados que encontramos en Pasarón de la Vera. En este caso, los cuerpos volados cerrados avanzan casi a la par en las dos viviendas aunque con un ligero retranqueo, sustentados por pies derechos de madera sobre basa de piedra. Se trata también de un interesante ejemplo de recuperación de estos elementos a la hora de rehabilitar las viviendas.

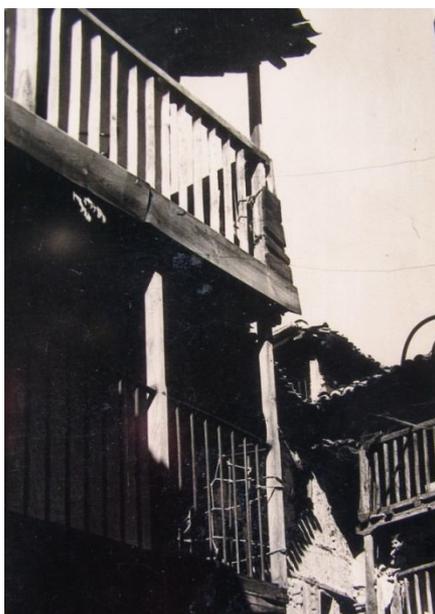
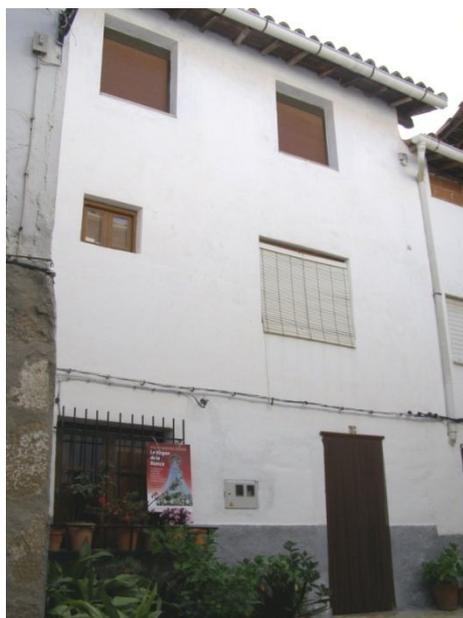
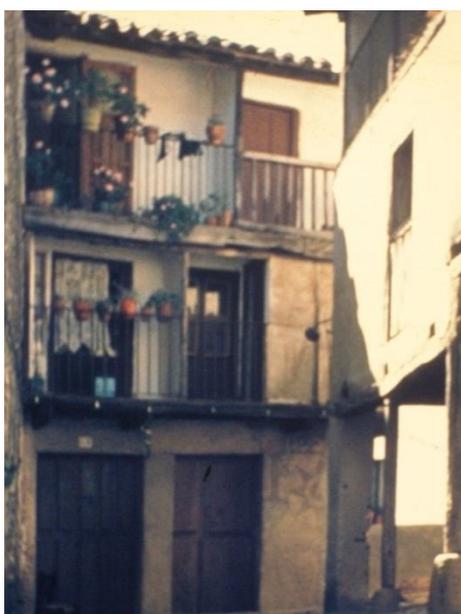
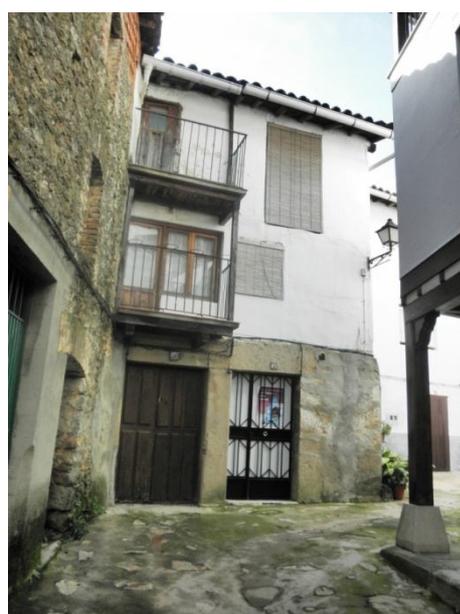
**C/ Luís Garzón nº 28-30**

Este rincón de la calle Luís Garzón resulta de gran interés por cuanto constituía un conjunto bastante uniforme de viviendas que contaban con cuerpos volados formados por solanas superpuestas, no muy frecuentes en la arquitectura verata y de indudable encanto.

En la actualidad ninguna de las viviendas mantiene este elemento perdiéndose uno de los rincones más pintorescos de Pasarón.

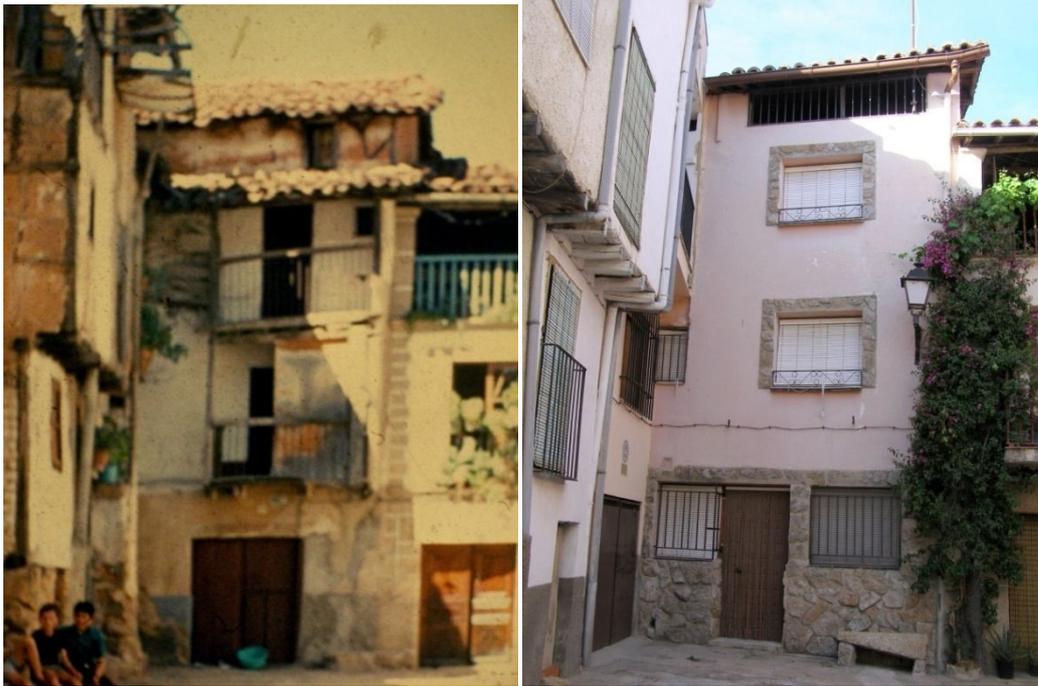
**C/ Luís Garzón nº 25**

Este es otro ejemplo de doble solana también en la calle Luís Garzón.

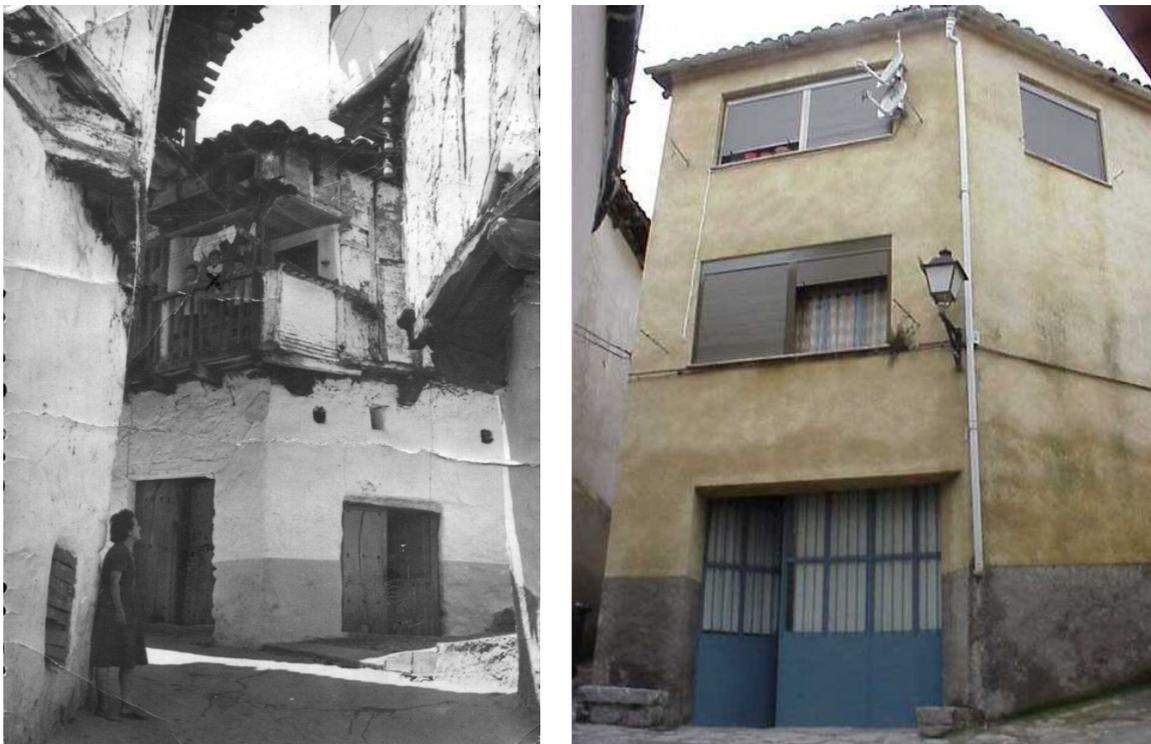
**C/ Palacio nº 1**

Esta vivienda de la calle Palacio contaba además con un pasadizo ubicado en la calleja lateral.

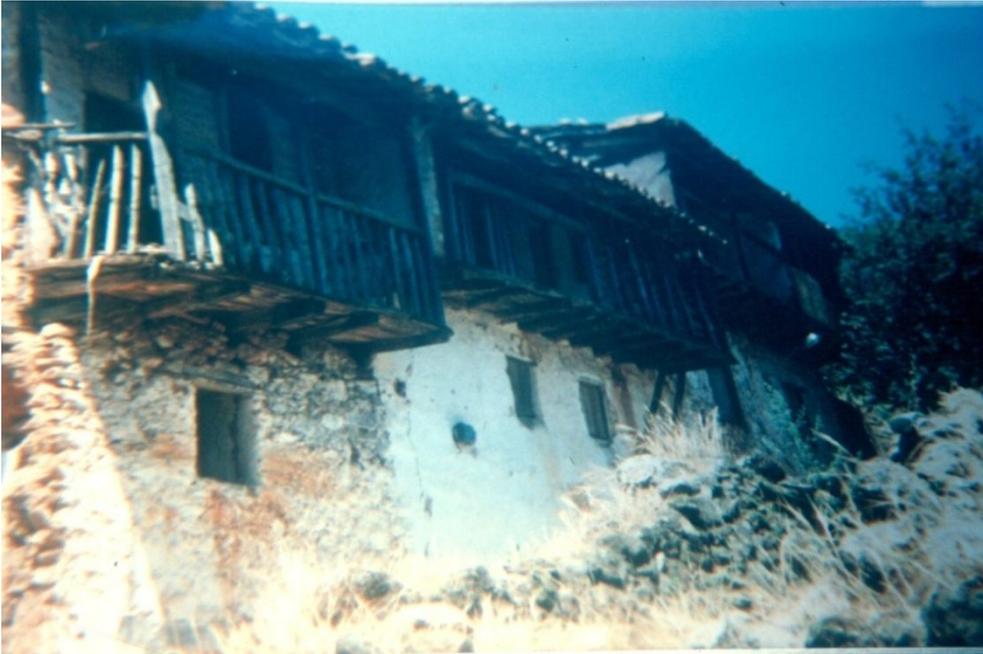
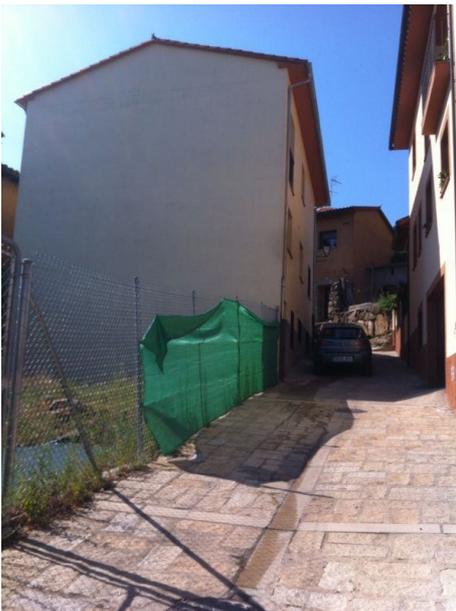
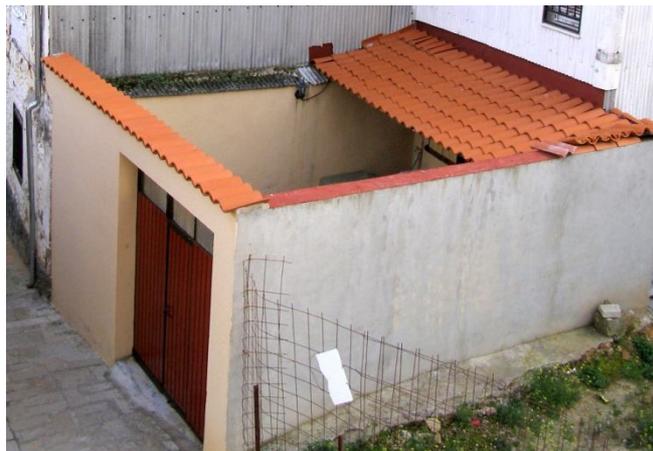
**Conjunto de viviendas en Calle Palacio**

Otro ejemplo de gran belleza localizado en la calle Palacio. En este caso, el conjunto de viviendas se adaptaba a la pendiente de la calle disponiéndose sus volúmenes de forma escalonada.

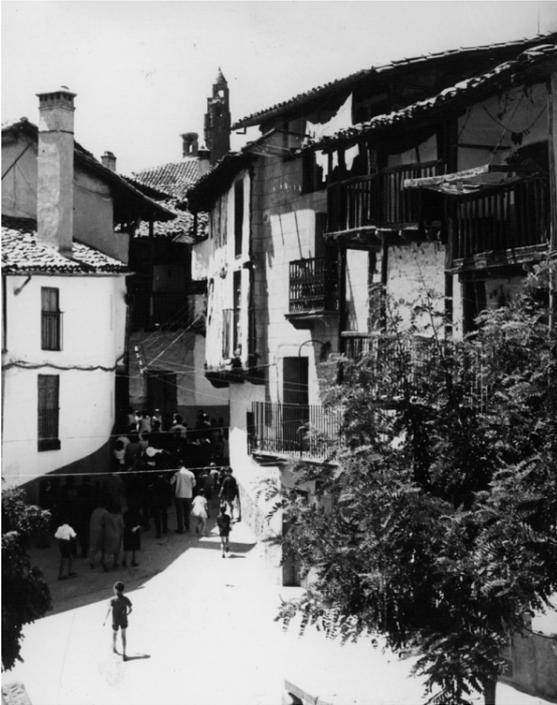
**Plaza de España nº 14-16-17**

En esta imagen puede verse cómo en su mayoría las antiguas estructuras de madera han sido sustituidas por elementos de hormigón. (Imagen: IPCE)

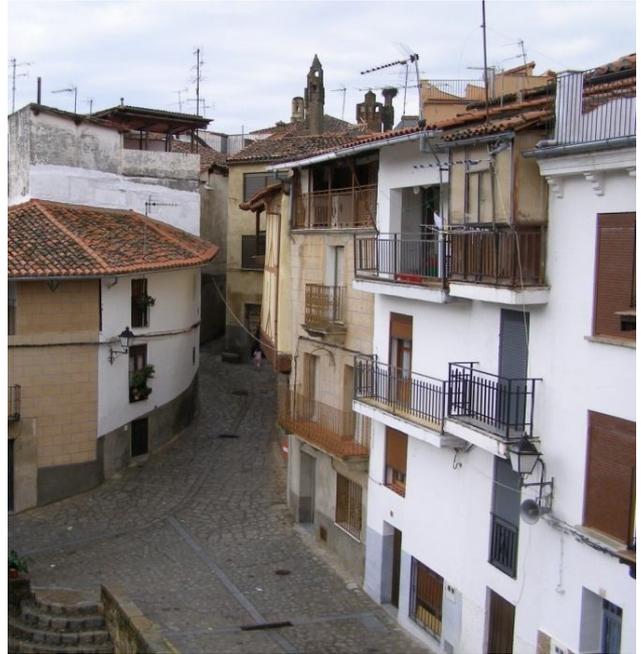
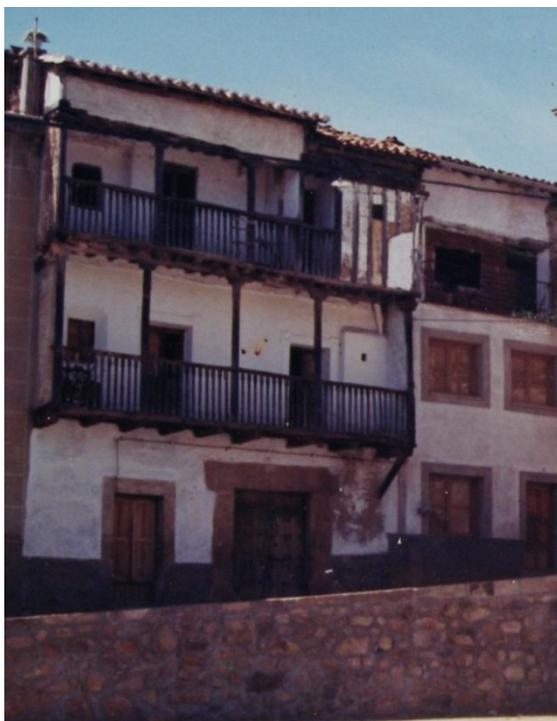
**Plaza de España nº 19**

Otro interesante ejemplo de doble solana y de los pocos que se han recuperado en la Plaza de España.

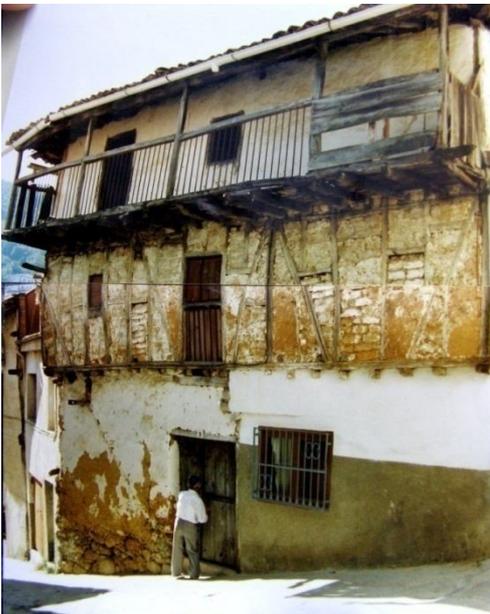
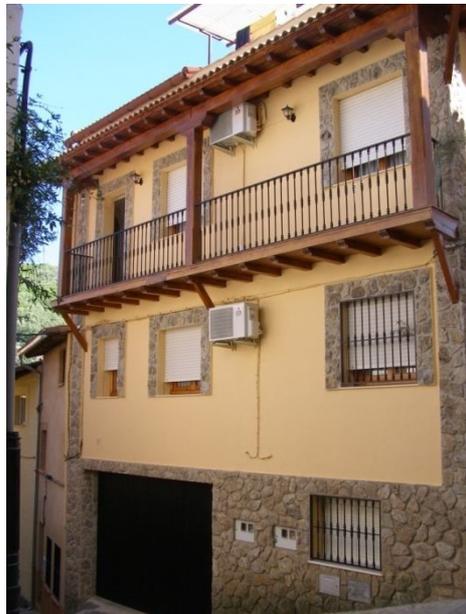
### C/ Los Serranos nº 8.

Imponente solana corrida que avanzaba sobre una primera planta en vuelo y recuperada, aunque con desigual resultado.

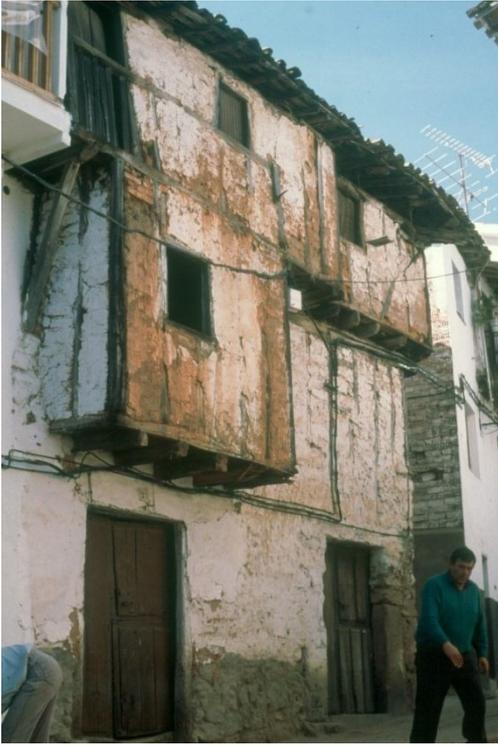
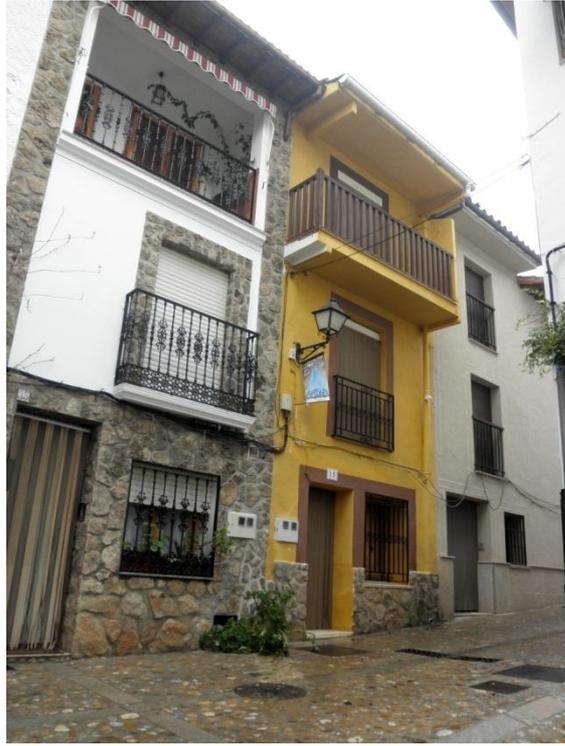
### C/ Los Serranos nº 13-15

Conjunto de cuerpo volados cerrados que ilustran muy bien el carácter orgánico y plástico de la arquitectura popular.

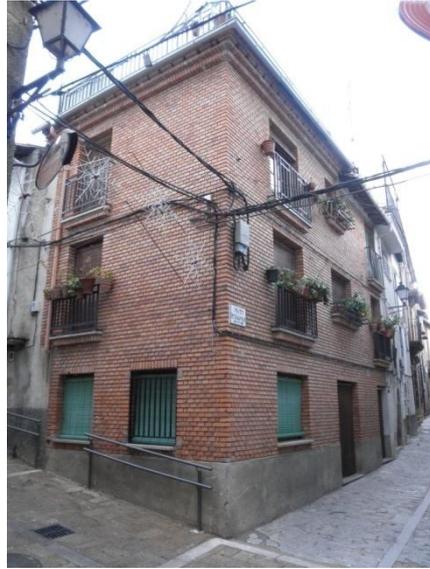
**C/ Real nº 31**

Un buen ejemplo de cómo la introducción de materiales y formas constructivas ajenas al municipio rompen con el carácter de su arquitectura tradicional.

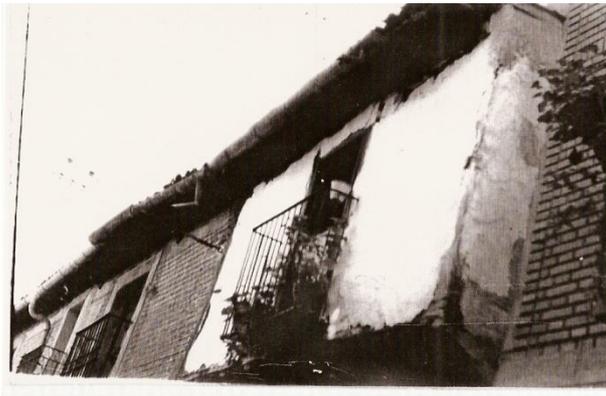
**C/ Real nº 32**

Cuerpo volado cerrado que avanzaba ligeramente hacia la calle y que hoy ha desaparecido.

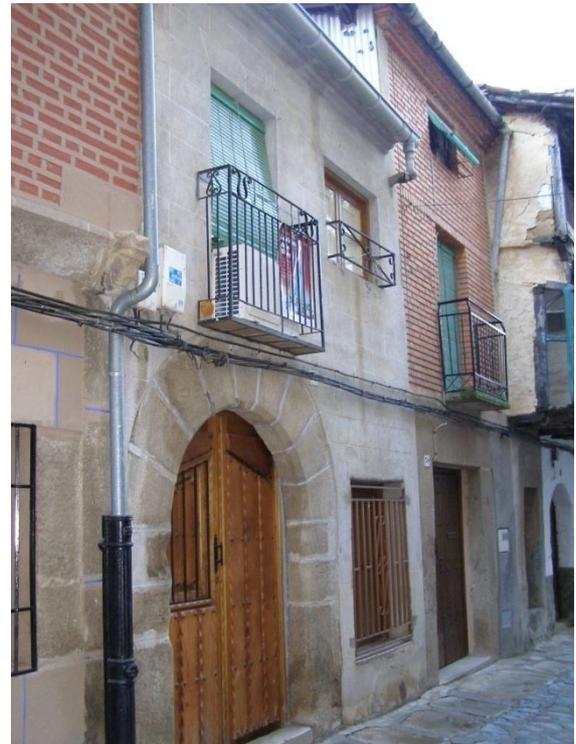
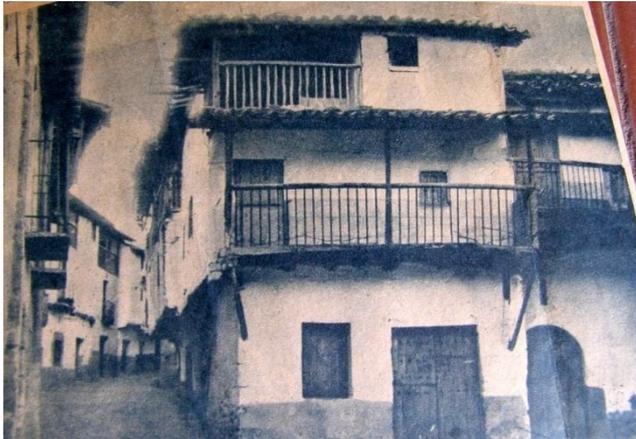
**C/ Real nº 63-69**

Un magnífico ejemplo de arquitectura popular con solanas en planta primera y segunda, junto con otro con solana superior. Ahora, anodidos edificio de formas regulares.

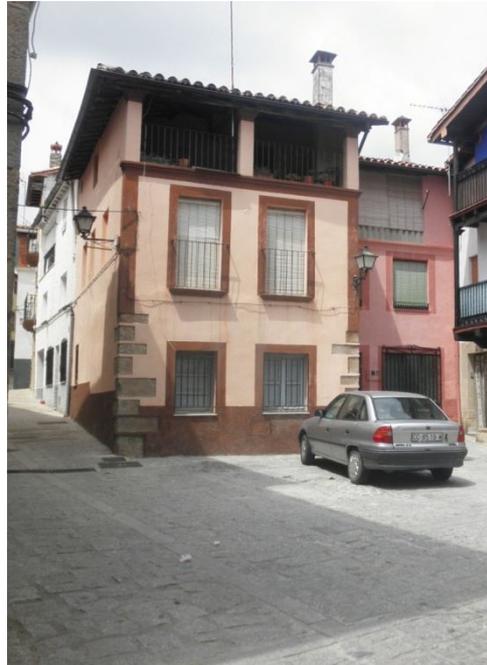
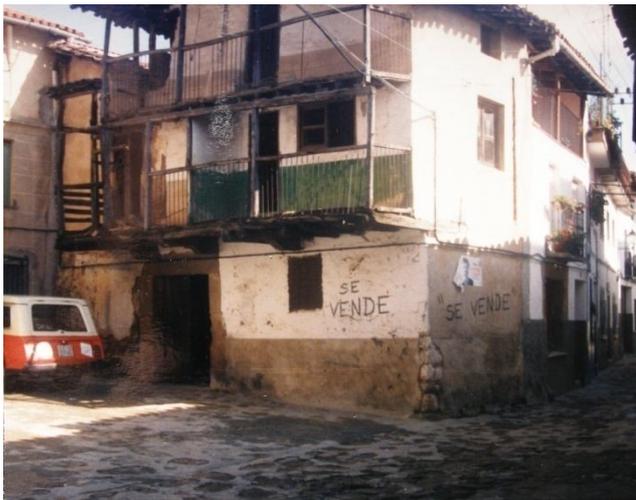
**C/ Real nº 67**

Conjunto de doble solana que se ha recuperado en la rehabilitación del inmueble.

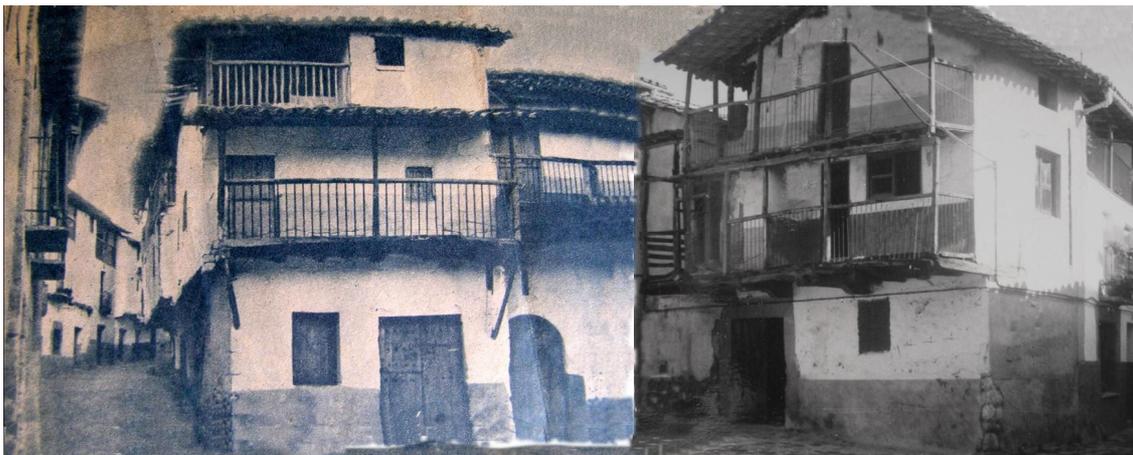
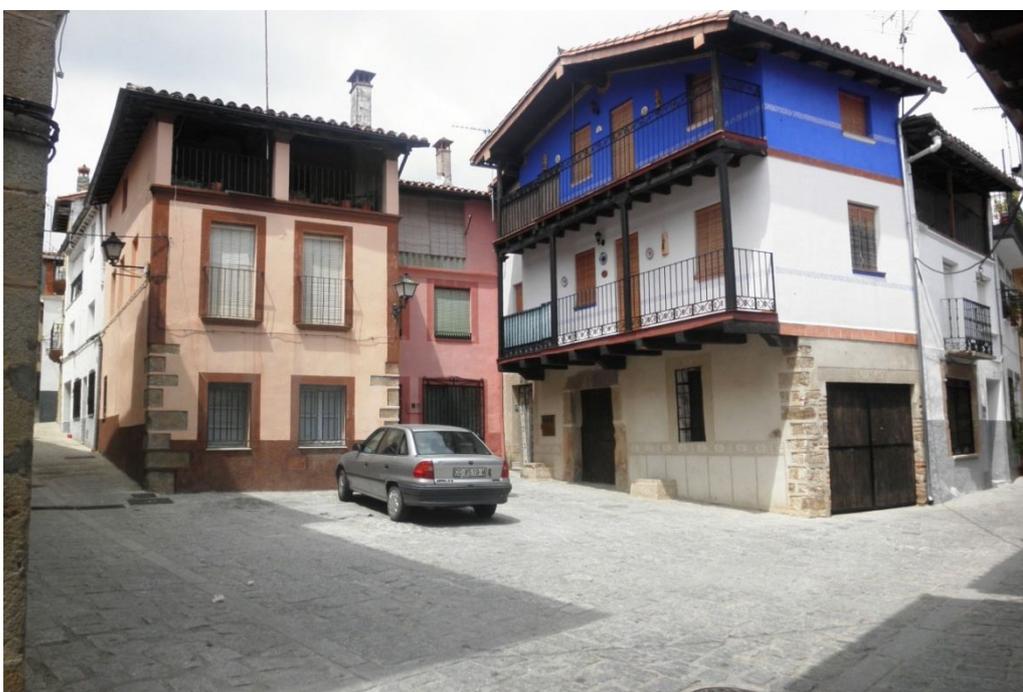
Vista en conjunto del rincón de la calle Real que acabamos de analizar.

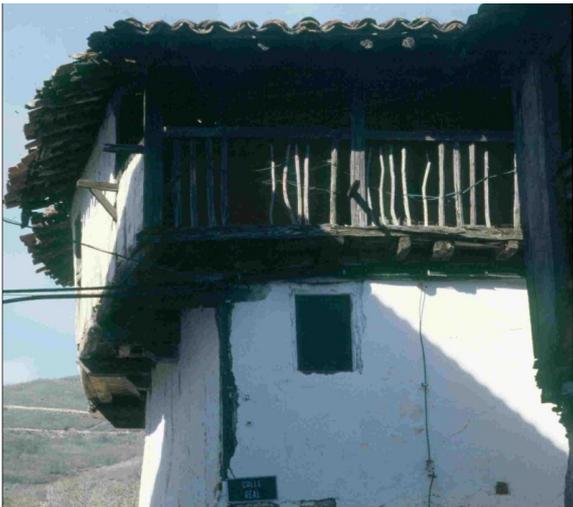
**C/ Real nº 87**

Interesante cuerpo volado que recorre el edificio en esquina y que se ha recuperado en una actuación ejemplar.

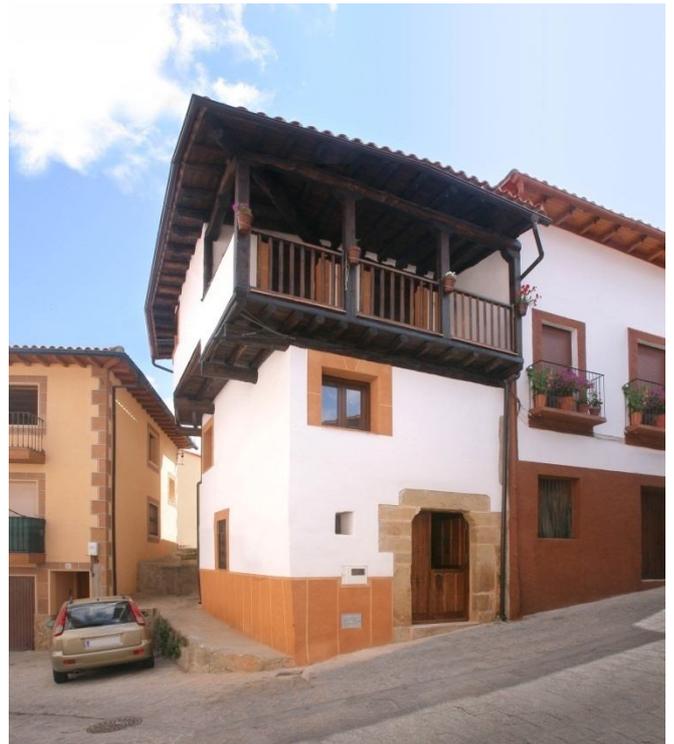
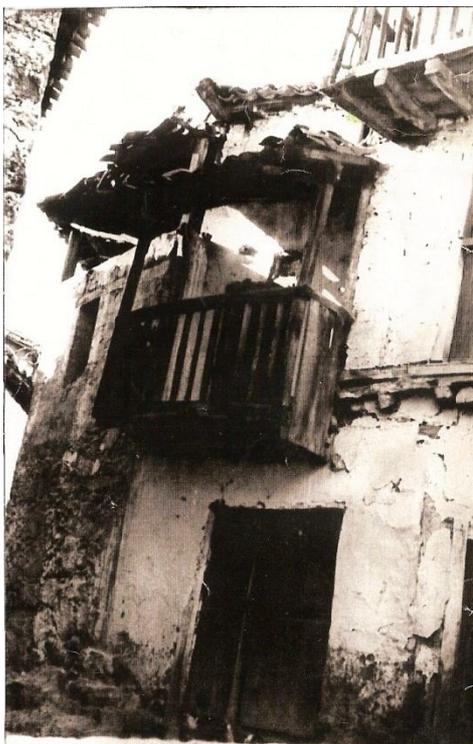
**C/ Solano nº 4**

Otro ejemplo de gran tipismo desgraciadamente desaparecido.

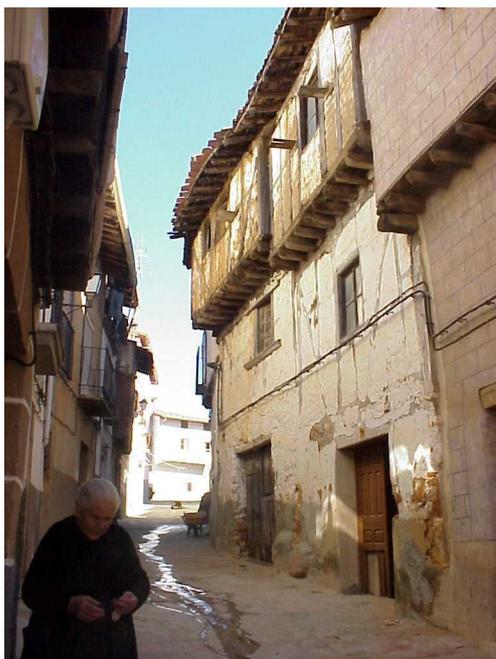
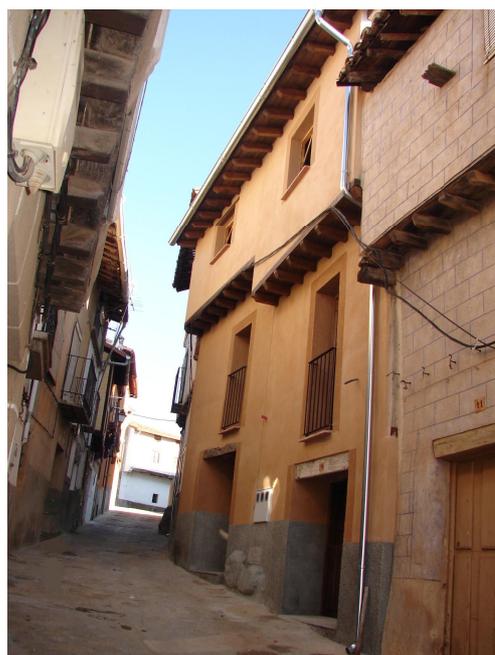
**C/ Ventosilla nº 5 y 7**

Viviendas con cuerpos volados escalonados que se adaptan a la pendiente de la calle y que han sido recuperados.

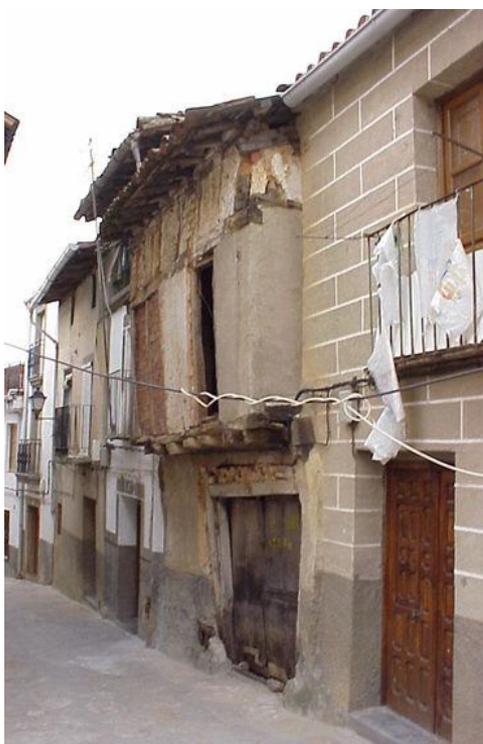
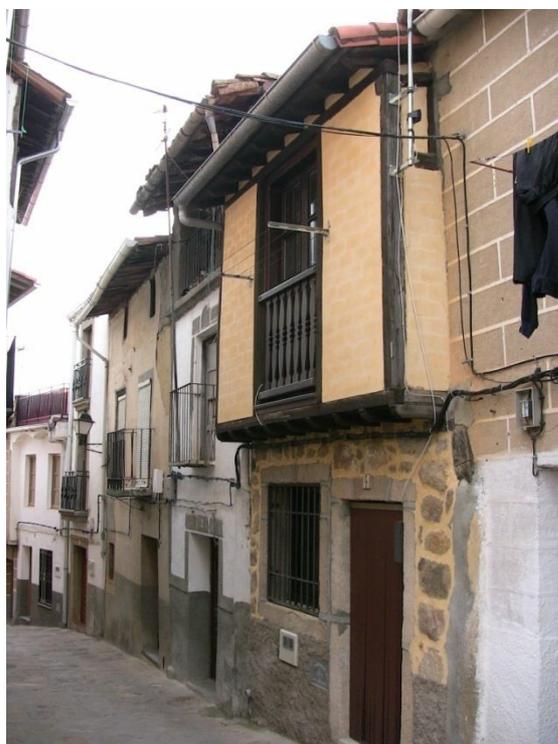
**C/ Ventosilla nº 4**

Otro ejemplo de recuperación de cuerpo volado.

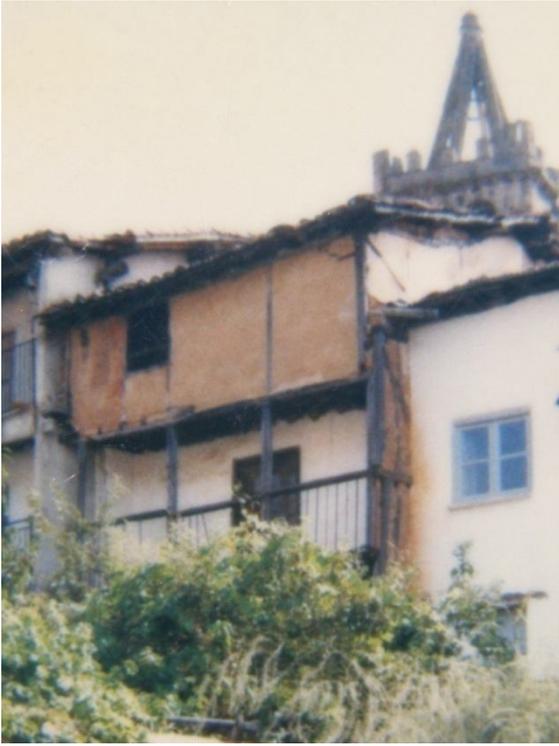
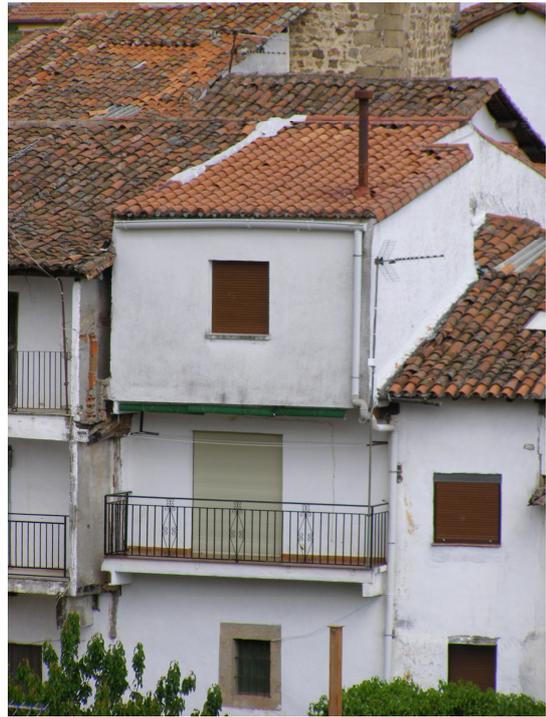
### C/ Ventosilla nº 10 (traseras)

Un curioso ejemplo de solana con cuerpo volado cerrado encima y su versión con materiales modernos.

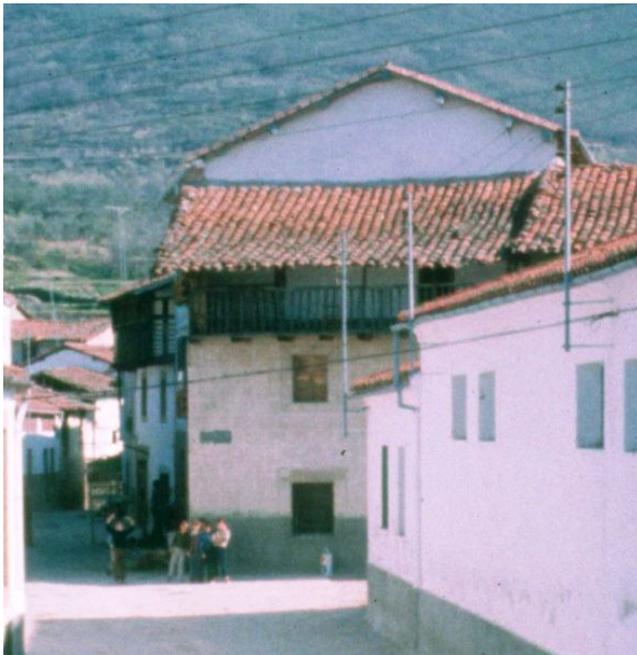
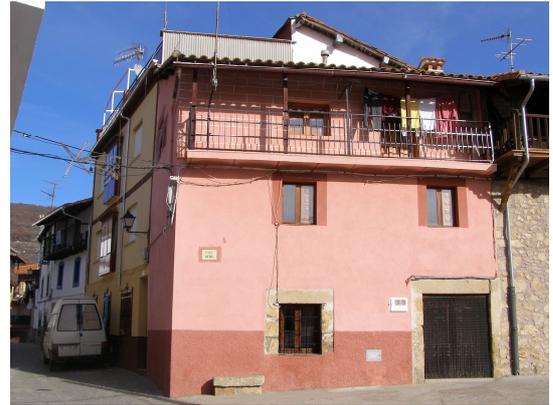
**C/ Cotos nº 1**

Lectura moderna de una solana tradicional.

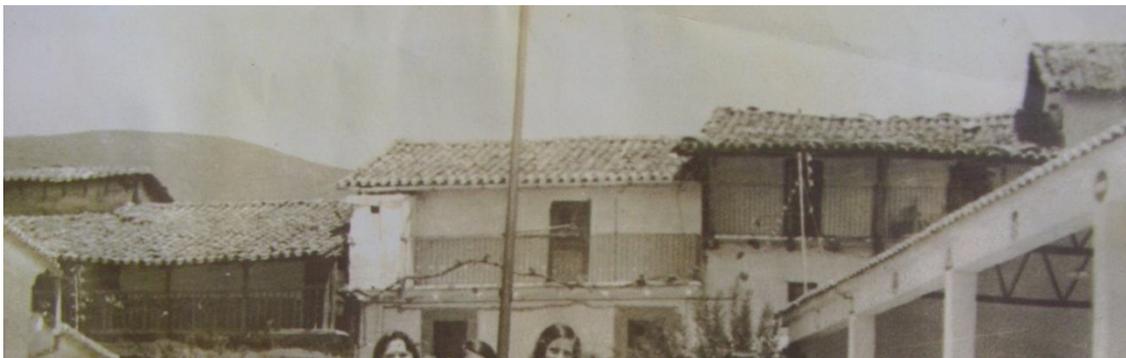
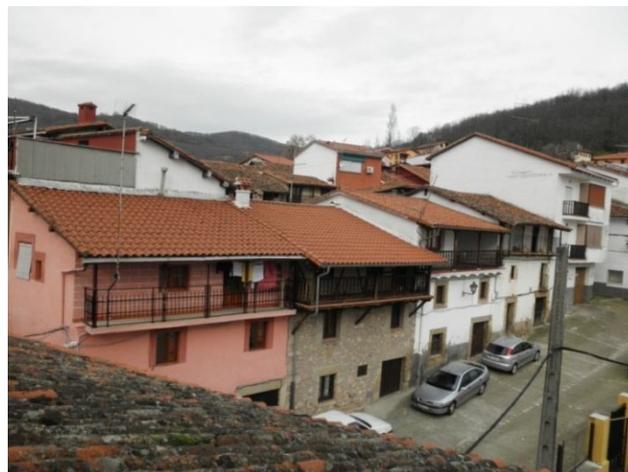
**Calle Cotos nº 1, 3, 5 y 7**

Otro ejemplo de juego escalonado de volúmenes adaptado al urbanismo de Pasarón.

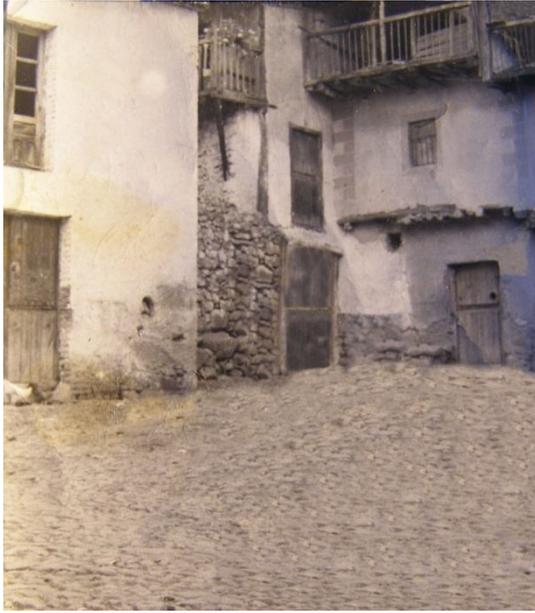
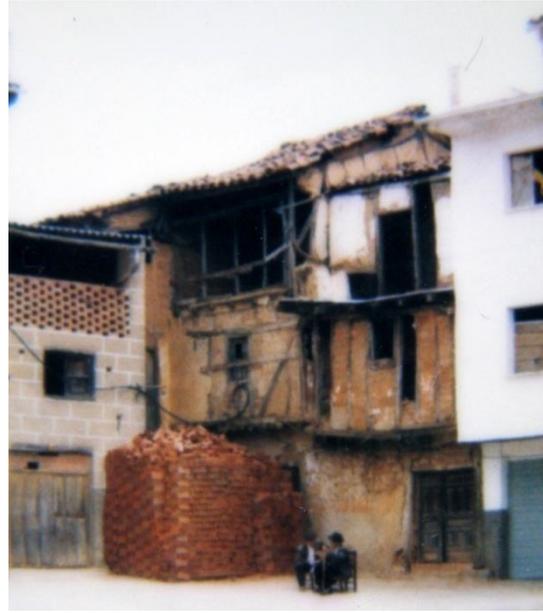
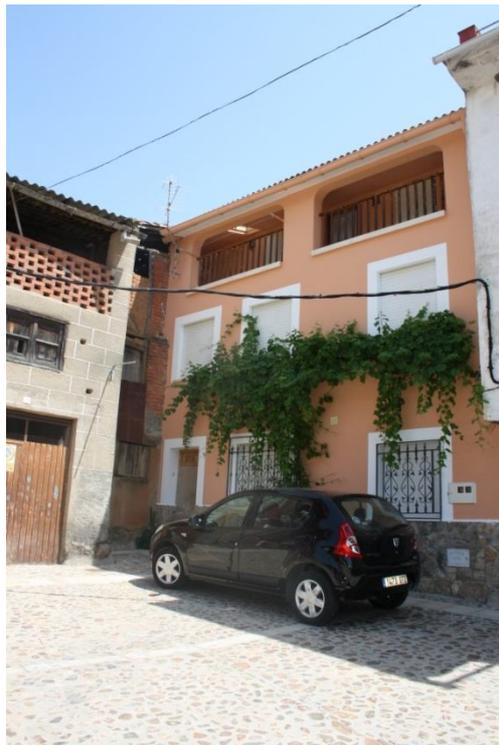
### Plaza del Palacio nº 23

Arriba, dos instantáneas del estado previo del inmueble que nos hablan de su deterioro progresivo hasta su sustitución por materiales y formas ajenas a las tradicionales.

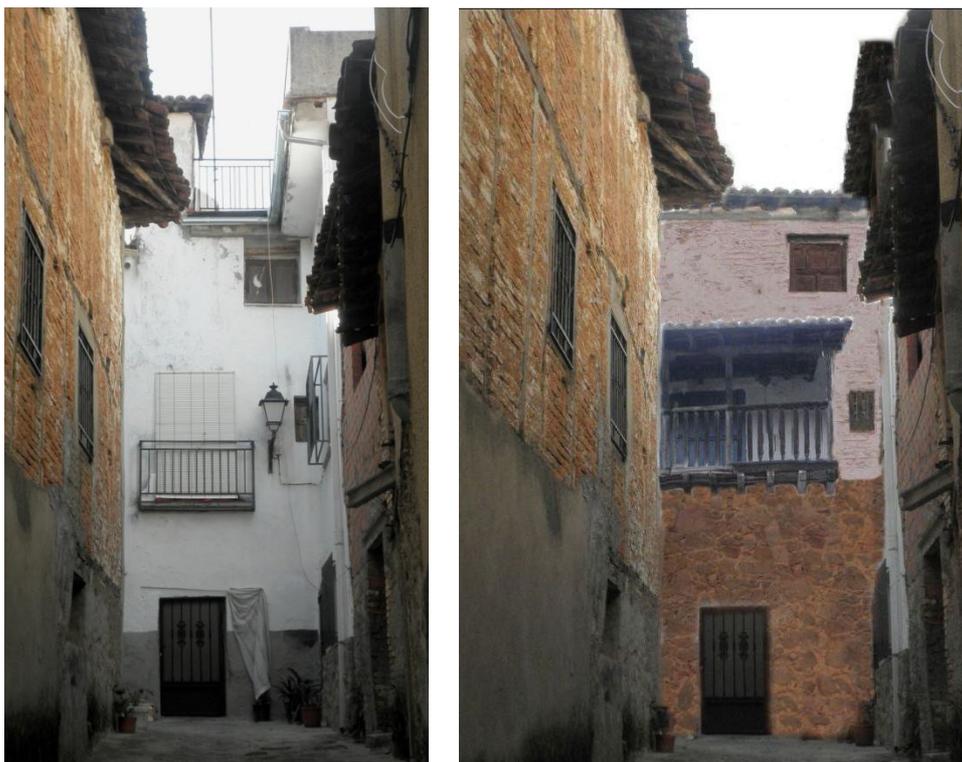
### Plaza del Palacio nº 6 (Traseras)

Invertimos el orden de las imágenes para mostrar esta recreación hipotética del estado previo de la vivienda a partir del testimonio de su propietaria. Como vemos, desaparecería la terraza plana superior y balcón se transformaría en una bella solana de madera.

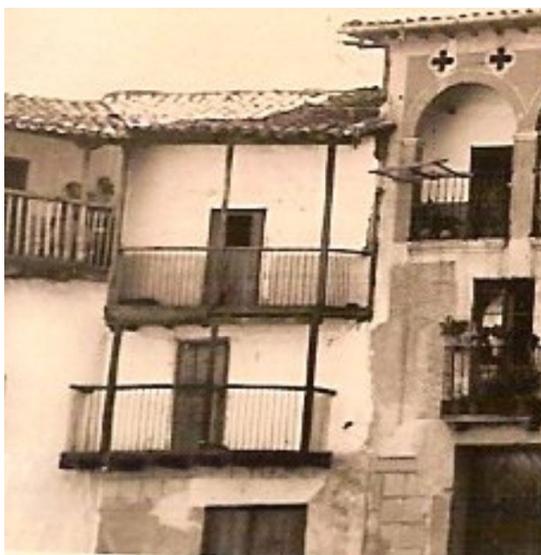
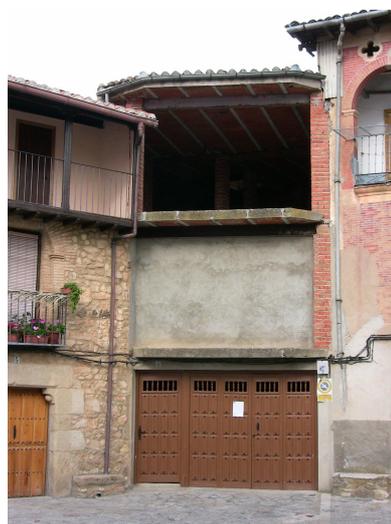
### Plaza de la Iglesia nº 3

De nuevo con hormigón pretenden sustituirse los elementos de la arquitectura popular aunque con resultados nada comparables.

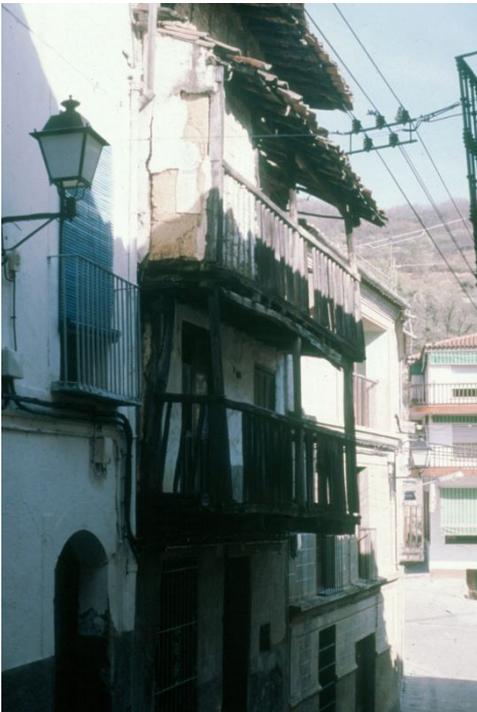
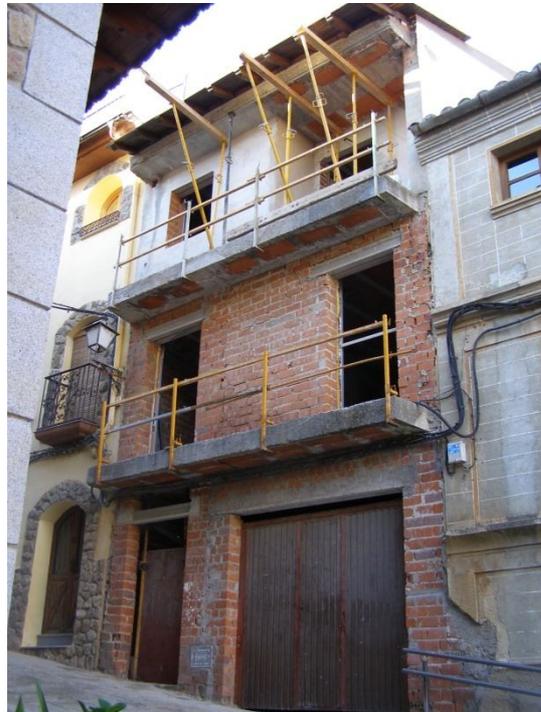
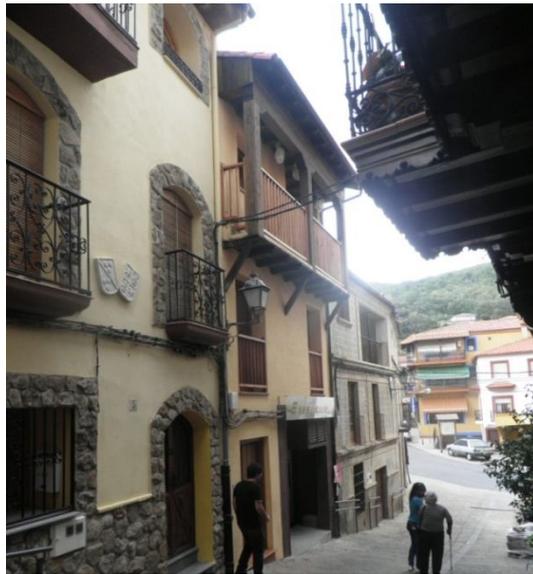
### C/ Fray Martín Pavón nº 7

Serie de imágenes que ilustran el proceso por el que ha pasado el inmueble que en origen contaba con una doble solana superpuesta, luego eliminada por vuelos de hormigón, hasta llegar a la imagen actual en la que se ha recuperado la solana superior de madera. Los problemas de afluencia de vehículos en la calle, determinaron que no se recuperara la solana inferior para evitar golpes, una problemática a la que se enfrentan muchos inmuebles tradicionales de nuestros Conjuntos y a la que las nuevas intervenciones tienen que dar solución
