## **CUADERNOS DE ARQUITECTURA POPULAR DE PASARÓN DE LA VERA**

Vol. 2 Solanas y cuerpos volados de Pasarón de la Vera

Autores: Alberto González Puértolas  
Ismael Muñoz García

2014. Pasarón de la Vera

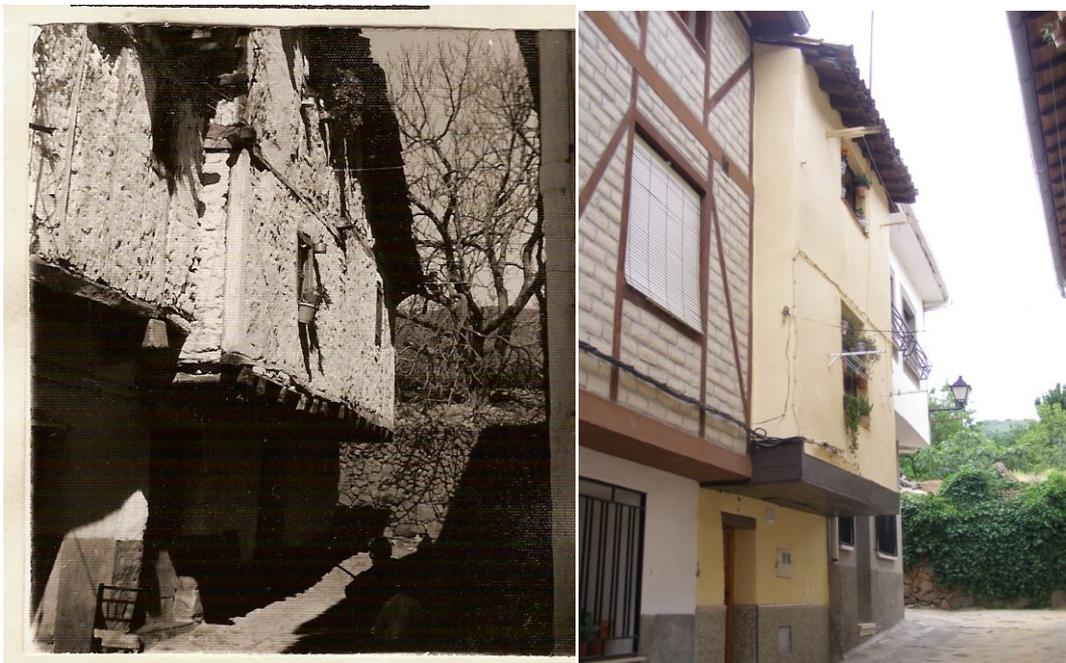
### Calle Altozano nº 9, 13 y 15

Conjunto de tres viviendas con amplios cuerpos volados que hoy se mantienen aunque desprovistos de su encanto.

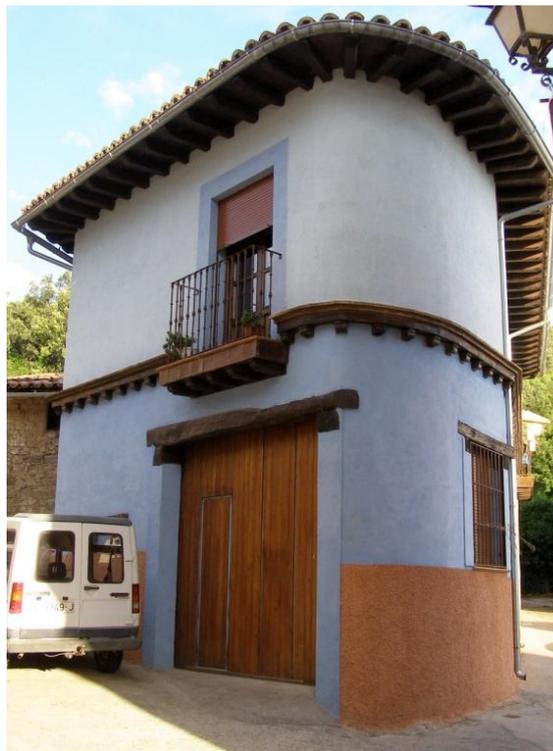
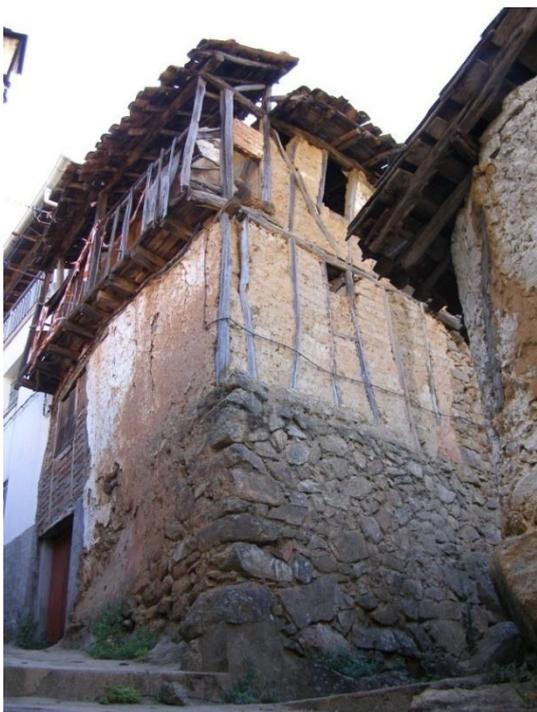
**C/ Matadero nº 3**

Finalizamos con este ejemplo de solana volada de la calle Matadero, desaparecida recientemente, esperando que cuando se actúe sobre aquellos inmuebles que hayan perdido estos elementos se haga con un lenguaje que busque la continuidad con las formas preexistentes, respetando la rica tradición constructiva de la que es depositaria Pasarón de la Vera.
